## Ekinlik Adası Taşınmaz Kültür Varlıkları\*

Mesut DÜNDAR\*\*

## Immovable Cultural Heritage in Ekinlik Island

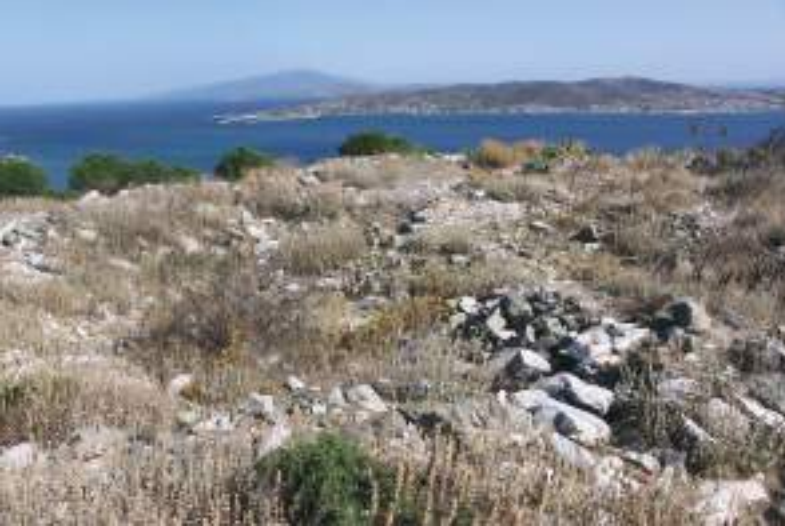
Res. 5: Manastır kalıntısı.

Adanın en yüksek noktasını teşkil eden ve Manastır Tepesi olarak adlandırılan yerde, aralarında bir kilisenin de yer aldığı bazı yapı kalıntıları bulunmaktadır (Res. 5). Kalıntıların bir manastıra ait olduğu ve tepenin adını da bundan aldığı sanılmaktadır. Yalnızca temel kalıntıları mevcut olan manastırın geniş bir alana yayılan birçok yapıdan oluştuğu anlaşılmaktadır. Bunlardan kiliseye ait yapı kalıntısının apsis duvarı ile bazı temelleri izlenebilmektedir (Res. 6). Diğer duvarları tam olarak takip edilemeyen kilisenin planı hakkında bir şey söylemek güçtür. Kilisenin hemen yanında küçük bir sarnıç bulunmaktadır (Res. 7). Tamamen yer altındaki sarnıç sağlam durumdadır. Dar iki kenarı dairesel şeklindeki sarnıç beşik tonozlu olup, tonozun ortasında küçük bir kare açıklığa yer verilmiştir. Tamamen yıkılan diğer yapıların mahiyeti bilinmemektedir. Manastır yapılarının tamamının inşasında moloz taş kullanıldığı görülmektedir. Günümüze pek bir şey kalmayan manastırın tarihine dair bir veri bulunmaktadır. Ancak, adada bulunan bir büyük manastırın 13. yüzyılda Franklar tarafından yağmalandığı rivayet edilmektedir (Hasluck, 1910:37). Seyyah La Motraye'de 1710 yılında geldiği adada sadece bir köy ile bir manastırın bulunduğunu belirtmektedir (La Motraye, 1727:472). Bu tarihten önce var olduğu anlaşılan manastırın, adada henüz yerleşimin tam olarak kurulmadığı Bizans dönemlerine kadar uzanması muhtemeldir. İskele meydanında sergilenen Bizans dönemine ait çifte sütunlar, sütunceler ve korkuluk levhaları da manastırdan kalma olmalıdır.

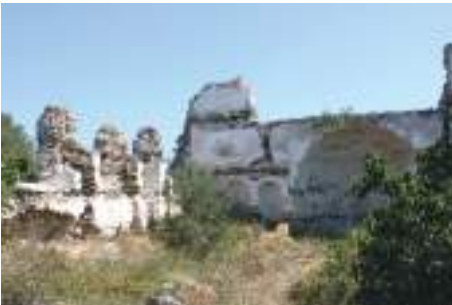
Res.9: Kilise, içten görünüş.

Köy içindeki kilisenin kalıntıları sahil kenarında yer almaktadır. Sadece bazı duvarları kalan kilisenin tarihi hakkında bir bilgi bulunmamaktadır. 18. yüzyıl başlarında La Motraye'nin sadece manastırdan bahsetmesi bu zamanda henüz kilisenin mevcut olmadığını göstermektedir. Bilindiği gibi, Tanzimat ve Islahat fermanlarıyla gayrimüslimlerin kendi ibadethanelerine yönelik tamir ve inşası konusundaki kısıtlamalar kaldırılmış ve tüm yurttaki gayrimüslim mahallerinde yoğun bir kilise inşası başlamıştır (Koyuncu, 2014:54; Öztürk, 2002:16). Ekinlik'deki kilisede, söz konusu dönemde, 19. yüzyılda inşa edilmiş olmalıdır. Yapının malzeme ve teknik gibi mimari özellikleri de bunu göstermektedir. Kilisenin, 1895 ile 1919 yılları arasına tarihlenen bir fotoğrafta (Res. 8) henüz ayakta olduğu görülmektedir. Doğu-batı yönünde dikdörtgen planda uzanan kilise beşik çatılıdır. Doğu eksende yarım daire şeklindeki apsis çıkması bulunur. Apsisin üzerindeki üçgen alınlıkta üç adet kemerli pencere yer almaktadır. Fotoğrafın çekildiği güney cephede, naosa açılan simetrik dört pencere ile bunlardan daha üst seviyede, nartekse açıldığı sanılan iki pencere görülmektedir. Günümüze apsis duvarı ile yan duvarların bir kısmı ulaşabilen kilisenin (Res. 9,10) inşasında moloz taş ile yer yer tuğla kullanılmıştır. Moloz taş ana inşa malzemesini teşkil ederken tuğlaya kemerler ile duvarda dolgu malzemesi olarak yer verilmiştir. Üç nefli bir bazilika olduğu anlaşılan kilisenin doğu ekseninde yarım daire kemerli apsisi yer alır. Apsisin yarım kubbe şeklindeki örtüsü ile kemerinde

tuğla kullanılmıştır. Apsisin kuzeyinde üç, güneyinde de iki adet nişe yer verilmiştir. Yarım daire kemerli nişlerin kemerleri, apsiste olduğu gibi tuğladır. Mevcut sıvaların üzerindeki izlerden apsis ve nişlerin fresklerle süslü olduğu anlaşılmaktadır. Yıkılan yan duvarlarda mekanı aydınlatan pencere açıklıklarının izleri halen görülebilmektedir. Batı kısmı tamamen yıkıldığı için giriş ve narteksi bilinmemektedir.

İbadethane yapılarının diğer gurubunu teşkil eden kiliselerin ilki köy içerisinde yer almaktadır. Günümüzde harabe halindeki kilisenin beşik çatı ile örtülü üç nefli bir bazilika şeklinde olduğu anlaşılmaktadır. Kökeni Roma mahkeme ve toplantı salonlarına dayanan bazilikalılar, Hristiyanlıkla birlikte bir kiliseye dönüştürülerek dini yapı olarak kullanılmaya başlamıştır (Johnson ve Wilkinson, 1991:264; Kuban, 1994:112; Karaca, 2001:282; Aydın, 2002:12). Hristiyan mimarisinin ilk dini yapılarını teşkil eden bazilikalılar 6. yüzyıla kadar standart kiliseler olarak inşa edilmiş, bu yüzyıldan itibaren bazı değişimler göstermeye başlamakla birlikte küçük ölçekli bazilikalılar 15. yüzyıla kadar en yaygın kilise gurubunu oluşturmuştur (Johnson ve Wilkinson, 1991:265). Osmanlı döneminde inşası kısıtlanan kiliselerin, Tanzimat ve Islahat fermanlarıyla gayrimüslimlere tanınan haklar sonrasında yeniden hız kazandığı, diğer kiliselerle birlikte çok sayıda bazilikanın inşa edildiği görülmektedir (Öztürk, 2002:16; Karaca, 2001:283). Ekinlik Adası'ndaki gibi, 19. yüzyılda inşa edilen kırma çatılı ve üç nefli bazilikalara bölgedeki diğer adalar ile yakın çevresinde de rastlanılmaktadır (bkz., Dündar vd., 2019; 536,539; Sivrioğlu, 2018:509)

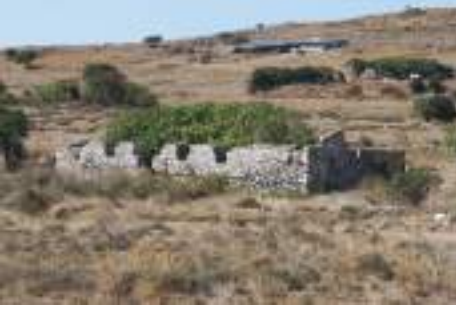
Res.11: Küçük kilise, genel görünüş.

Adadaki bir diğer ibadet yapısı, doğu ucundaki Marmara Burnu Mevkii'nde yer almaktadır. Ada sakinlerinin manastır olarak nitelendirdiği küçük yapı (Res. 11) daha çok bir şapel niteliğindedir. Sadece belirli bir seviyedeki beden duvarları kalan yapının inşasında moloz taş ile yer yer tuğla kullanılmıştır. İnşa tarihi bilinmemektedir. Ancak, kullanılan malzeme ve teknik bakımından merkezdeki kilise ile benzerlik göstermesi açısından aynı dönemlerde inşa edildiği söylenebilir. Doğu-batı yönündeki dikdörtgen planlı yapının, apsis duvarının üst uzantısından beşik çatılı olduğu anlaşılmaktadır. Güneybatı köşedeki bir kapıdan girilen yapının doğu ekseninde apsis yer alır (Res. 12). Dışta çıkıntı yapmayan dairesel kesitli apsisin kemerinde tuğla kullanılmıştır. Apsisin iki yanında küçük pastophorion hücreleri bulunur. Hücrelerin ön yüzünde tuğla kemerli küçük nişlere yer verilmiştir.

Adadaki yerleşim merkezi dışında yer alan diğer kilise, ada sakinleri tarafından manastır olarak nitelendirilmekle birlikte, konumu ve küçük ölçekli tekil yapısı ile bir manastırdan çok şapeli andırmaktadır. Dikdörtgen planlı ve tek sahali yapıda apsis, büyük kiliselerde olduğu gibi cephede çıkma yapmaz. Giriş de yan cepheden sağlanmıştır. Yerleşim dışındaki kırsal alanlarda, dua etmek ve mum yakmak gibi ibadetlerin yapıldığı bu tür küçük kilise veya şapellere gayrimüslimlerin yaşadığı hemen her yerde sıkça rastlamak mümkündür (bkz., Hasluck, 2010:19; Dündar vd., 2019:537-538; Dündar, 2012:566).

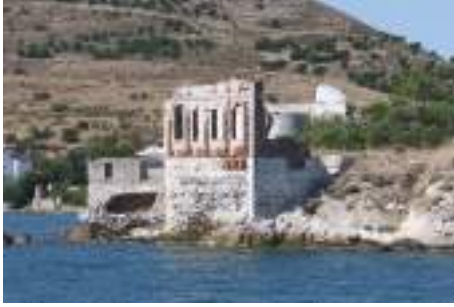
Res. 16: Okul, genel görünüş.

Okul, kilisenin biraz güney doğusunda, sahilin hemen kenarında yer almaktadır. Tarihi bilinmeyen yapı genellikle kilise ile birlikte anılmakta olup bir okul olarak tanımlanmaktadır. Günümüzde harap vaziyetteki yapı, 19. yüzyıl sonu ile 20. yüzyıl başlarına tarihlenen fotoğrafta sağlam olarak görünmektedir (bkz., Res. 8). Daha çok bir konutu andıran yapı, yüksek bir borum üzerine iki katlıdır. Kırma çatılı yapının üst katı cephelerde çıkma yapmaktadır. Ancak, 1951 tarihli bir fotoğrafta ise her iki katında aynı hizada yükseldiği ve pencere sayıları ile ebatlarının da değiştiği görülmektedir (Res. 15). Buna göre, esasında bir konut olan yapı sonraki bir zamanda bodrum katı hariç yenilenmiş ve bu yenileme esnasında okula dönüştürülmüş olmalıdır. Günümüze bodrum katı ile birinci katın denize bakan güney duvarı kalan yapıda (Res. 16,17) kullanılan malzemeler de farklı dönmelere işaret etmektedir. Bodrum katın duvarlarında moloz taş, pencerelerinde klasik harman tuğlası kullanılırken üst kat duvarların da ise delikli tuğlalar kullanılmıştır.

Yapının kat planları hakkında bir bilgi yoktur. Kiliseye bakan güneybatıdaki kapıdan girilen bodrum katı, kapı aksında art arda sıralanan koridor şeklindeki iki mekan ile

bunlara açılan iki odadan oluşmaktadır. Bunlardan güneydoğudaki odanın köşesinde tuğla ile yatılmış, menfez şeklinde gideri bulunan bir bölüm bulunmaktadır. Bir ıslak mekana ait olduğu anlaşılan bu kısmın üstünde üç küçük pencereye yer verilmiştir. Kemerli pencereler tuğla ile teşkil olunmuştur. Odaların yan duvarlarında da tuğla örgülü yatay dikdörtgen şeklinde basık kemerli birer küçük pencereye yer verilmiştir. Tuğla ile inşa edilen beden duvarlarının henüz sağlam olduğu 1951 tarihli fotoğrafta, her iki katın denize bakan güney cephesinde dörder adet pencerenin, kiliseye bakan batı cephenin ilk katında da bir kapı ile iki pencerenin yer aldığı görülmektedir. Günümüzdeki kalıntılardan pencerelerin dıştan düz lentolu, içten basık kemerli oldukları anlaşılmaktadır (Res. 17). Duvarların köşeleri hafif taşırılarak plaster şeklinde düzenlenmiştir. Bunların üzerinde tüm cepheleri dolandığı anlaşılan profilli kat silmesi uzanmaktadır.

Merkezde, kilisenin yanında bulunan okulun aslında bir konut olduğu sanılan yapıdan dönüştürüldüğü anlaşılmaktadır. Eski resimler ile yapının bodrum katı ve üst katı arasındaki malzeme-teknik farkı da iki farklı döneme işaret etmektedir. Gayrimüslimlere tanınan haklar neticesinde Rumların 19. yüzyıldan itibaren kendileri için okullar inşa ettikleri bilinmektedir. Bu okullara Marmara adaları ile yakın çevresinde de sıkça rastlanılmaktadır (bkz., Sivrioğlu, 2018:508-509; Dündar vd. 2019:525,540-541).

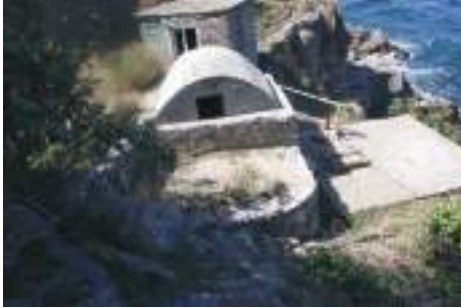
Res. 18: Sarnıç, genel görünüş.

Adanın kuzeybatı kıyısında, çeşme yolu sonunda yer almaktadır. Taş merdivenle inilen sarp kayalıklar arasındaki sarnıç ve çeşme (Res. 18) bir ayazma üzerine inşa edilmiştir. Dikdörtgen planlı sarnıç beşik tonozludur. Yenilendiği anlaşılan tonozun ön yüzünde, kontrol ve temizlik amaçlı bir açıklığa yer verilmiştir. İçeride duvarlar sıvalıdır. Eski tonozla ait klasik harman tuğlaların kalanları görülebilmektedir. Bunların üzerinden yükselen yeni tonozda yatay delikli tuğlalar kullanılmıştır. İstinat duvarı ile önünde düz bir platform oluşturulan sarnıcın yan yüzünde bir çeşmeye yer verilmiştir. Yekpare oyma mermer şeklindeki çeşme, barok ve ampir özellikleriyle dönemin eklektik üslubunu yansıtır (Res. 19). Yanlardaki plastik etkili plaster ve başlıkların sınırladığı çeşmenin üst kısmında, “C” ve “S” kıvrımları şeklindeki akant motifleri ile bir kase içerisindeki meyvelere yer verilmiştir. Plasterlerin ve yüzeysel silmelerin çerçevelediği aynada bir barok kartuş ile üzerindeki Rumca kitabe bulunur. Bu kitabeye göre çeşme Yuhanna ve ebeveyni tarafından 1847 yılında inşa edilmiştir. Çeşmenin bağlı bulunduğu sarnıç da aynı döneme ait olmalıdır.

Adadaki bir diğer tarihi yapıyı teşkil eden sarnıç, bu tür yapıların genelinde olduğu gibi mimari ve sanatsal açıdan pek bir özellik göstermez. Ancak, Rumlardan kalan sarnıcın duvarındaki çeşmesi, barok ve ampir tarzı süslemeleriyle batılılaşma dönemi çeşmelerin zarif bir örneğini sunmaktadır. Adalar ve çevresinde çeşitli Rum çeşmeleri bulunmakla birlikte, burada olduğu gibi, bir sarnıç ile birleşen yekpare mermer şeklinde bir örneğe rastlanılmaz.

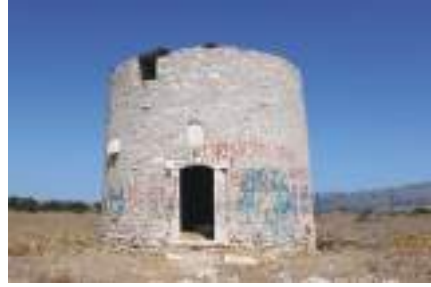
Res. 21: Değirmen, genel görünüş. (<http://ekinlik.org>).

Verimli toprakları ile tarımsal faaliyetlerin önem kazandığı adada, üç adet yel değirmeni bulunmaktadır. Bunların ilki, adanın iç kısmında, köylülerin “harman yeri” dediği Değirmen Mevki’inde yer almaktadır. Sadece beden duvarları kalan değirmenin (Res. 21) 1920’li yıllara ait bir fotoğrafta (Res. 20) ahşap örtüsü ve yelken kollarının kısmen mevcut olduğu görülür. Silindirik gövdeli yapının inşasında moloz taş kullanılmıştır. Güney tarafında, blok kesme taşlarla teşkil olunan basık kemerli kapısı bulunur. Kapının üzerinde, Latin haçı işlemeli 1877 tarihli mermer kitabe yer alır (Res. 22). Silindirik kütenin üst kısmında, dikdörtgen şeklinde iki küçük pencereye yer verilmiştir. İçten iki katlı olduğu anlaşılan değirmenin kat bölmeleri ile çalışma mekanizmasından bir iz yoktur. Girişin solunda bir ocak, sağında da merdiven bulunur. Basit ocak nişi, bindirme moloz taşlarla örülüş bir kemerle oluşturulmuştur. Girişin sağındaki taş merdiven, yapının dairesel formuna uygun şekilde dönerek yükselmektedir. Merdivenle ulaşılan ikinci katın duvarları, ahşap ara bölmenin oturtulması içten biraz geri çekilmiştir (Res. 23). Değirmen

Ada mimarisinde dikkat çeken yapı gruplarından birini oluşturan yel değirmenlerinin, eski fotoğraf ve mevcut kalıntılardan, yığma taş şeklinde silindirik gövdeli ve ahşap konik külahlı oldukları anlaşılmaktadır. Bu özellikleri ile Akdeniz bölgesindeki “Kıklad Tipi” denilen (Takaoğlu, 2016:22-23) gruba girdikleri söylenebilir. Sadece duvarları kalan değirmenlerden birinin üzerinde 1877 tarihi bulunmakta olup diğerlerinin de yakın dönemlerde yapıldığı sanılmaktadır. İçerideki merdiven ve izlerden iki katlı oldukları anlaşılmaktadır. Alt katlarda ısınmaya yönelik ocaklara yer verilmiştir. Yine duvarlarda, mekanı aydınlatmak için lamba veya kandiller ile değirmene yönelik bazı kullanım eşyalarının koyduğu çeşitli nişler de bulunmaktadır. Bölge için tipik olan bu tür değirmenler çevredeki diğer adalar (Dündar vd., 2019:527,529,533) ile yakın bölgede çokça görülmektedir (bkz., Uysal ve Tombul, 2006; Dündar, 2012:562-563; Takaoğlu, 2016).

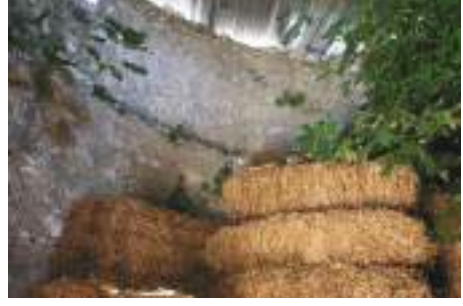
Res. 23: Değirmen, içeriden görünüş.

günümüzde saman balyalarının konduğu bir depo olarak kullanılmaktadır.

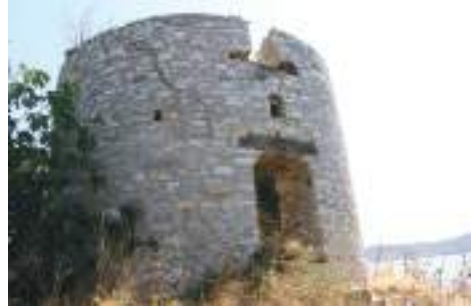
Res. 25: Değirmen, genel görünüş.

Diğer değirmen, köyün doğu ucunda, sahil kenarında yer almaktadır. 1982 tarihli fotoğraflarda sağlam olduğu görülen (Res. 24) değirmenin günümüze beden duvarları kalmıştır (Res. 25). Dairesel planlı yapıda duvarlar moloz taşla inşa edilmiştir. Silindirik gövdenin batısında bir kapı bulunur. Üst kısmında, biri kapı ekseninde diğeri de bunun karşısında olmak üzere iki pencereye yer verilmiştir. Kapı açıklığı düz ahşap lentoludur. Ahşap lentonun altındaki ilk iki taş önde bir nevi konsol şeklinde uzatılarak kapıya daha estetik bir görümün kazandırılmıştır. Benzer bir uygulama üsteki pencerede de görülmektedir. Kapı ile pencere arasına kitabelik olduğu sanılan kemerli küçük bir niş yerleştirilmiştir. İçeride iki katlı olduğu anlaşılan değirmenin bir de bodrum katı bulunmaktadır. Eski fotoğrafta işler durumda görülen (Res. 26) ahşap çalışma mekanizmalarından pek bir şey kalmamakla birlikte bunlara ait bazı parçalar ile ahşap kat bölmesinin izleri halen mevcuttur. Girişin hemen sağında, üst kata çıkılan taş merdiven yer alır (Res. 27). Dairesel kütleyle uygun şekilde dönerek yükselen merdivenin altındaki taş dolguda üst üste iki küçük nişe yer verilmiştir. Girişin sol tarafında ise yarım daire kemerli ocak nişi bulunur. Herhangi bir açıklığı ve merdiveni bulunmayan bodrum katına ahşap bir merdivenle iniliyor olmalıdır. Tarihi hakkında herhangi bir bilgi bulunmayan değirmenin, bir önceki değirmenle olan malzeme-teknik ve mimari özellikler gibi benzerliği bakımından 19. yüzyıla tarihlendirilebilir.

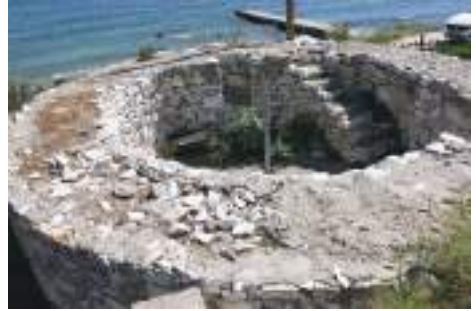
Res. 30: Değirmenin günümüzdeki durumu.

Adadaki bir diğer değirmen, köyün batı ucunda, sahil kenarında yer almaktadır. 20. yüzyıl başlarına ait bir fotoğrafta sağlam olarak görülen değirmenden (Res. 28) günümüze pek bir şey kalmamıştır. Uzaktan çekilen söz konusu fotoğrafta ancak siluet halinde seçilebilen yapının silindirik gövdesinin konik külahla örtülü olduğu görülür. 1972 tarihli bir fotoğrafta ise değirmenin kapı üst kısmına kadarki duvarları ayakta (Res. 29). Moloz taşla inşa edilen yapının kapısı basık kemerli olup kemerde tuğlaya yer verilmiştir. Günümüzde ise duvarların sadece alt kısmı mevcuttur ve yakın zamanda elden geçirilmiştir (Res. 30). Kapının hemen sağında duvarla birlikte dönerek yükselen merdiven yer almaktadır. Merdivenin altında nişler bulunur. Yapının tarihi bilinmemektedir. Ancak, yığma moloz taşla inşa edilen ve merdivenden dolayı iki katlı olduğu anlaşılan bu değirmende diğerleri gibi 19. yüzyıla ait olmalıdır.

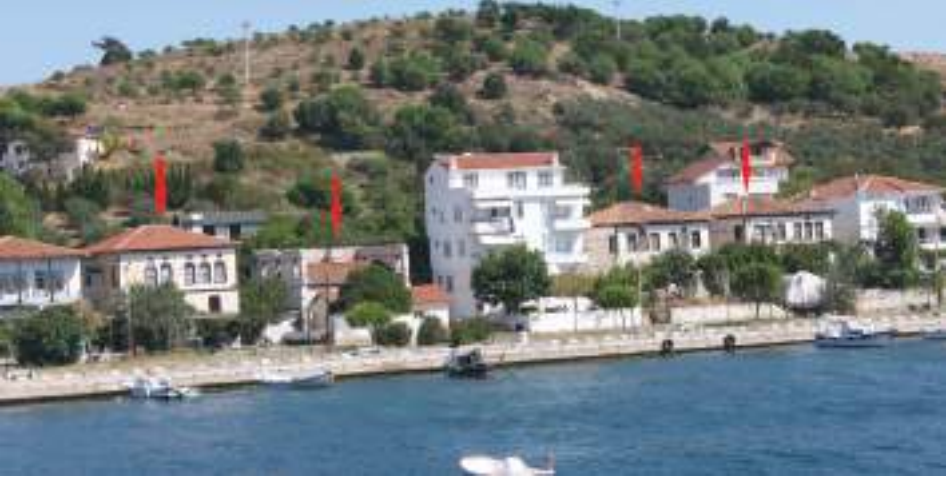
zenginliğini gösteren bu evlerle birlikte Rumlardan kalan diğer evlerinde büyük çoğunluğu 1935 depreminden sonra yıkılıp yok olmuştur. Eski resimlerde görülen sıralı yedi evden sadece dördü kısmen varlığını sürdürmektedir (Res.32). Üste çıkmalara yapan üçüncü katlar mevcut değildir. Halen kullanılmakta olan üçünde, ilk iki kat korunarak kırma çatı ile örtülmüştür. Diğerinin ise ikinci katın ön duvarı yıkık olduğu için bunun içerisine ilk katı örten çatı oturtulmuştur. 19. yüzyıl başlarında inşa edildikleri sanılan konakların inşasında moloz taş ve tuğla kullanılmıştır (Res. 35). Taş beden duvarlarının genelinde kullanılırken, tuğlaya ikinci katın ön cephesinde yer verilmiştir. Eski resimlerde konsollarla desteklendiği görülen üçüncü katlarda aynı şekilde olmalıdır. Kapılar, giriş katın ortasında yer almaktadır. Üst katlarda simetrik olarak sıralanan ½ oranındaki pencereler bulunur. Bu pencerelerin üzerlerinde dairesel şekilde küçük birer pencereye de yer verilmiştir. Araştırma sırasında kapalı oldukları için girilemeyen evlerin iç mekanları pek bilinmemektedir. Ancak web sayfalarında rastlanılan söz konusu evlere ilişkin resimlerde bazılarının içerisinde ocak ve dolap nişlerinin bulunduğu (Res.33), tavanlarda profilli çıtalarla oluşturulan çeşitli geometrik süslemeler ve göbekler ile tavan eteklerinde dekoratif nitelikli ahşap konsol ve dış frizi şeklinde bezemelere yer verildiği görülmektedir (Res. 34).

Res. 32: Aynı yerin günümüzdeki durumu. Yedi kardeşler olarak bilinen evlerden dördü kısmen mevcut durumda.

Adanın zenginliği gösteren eski büyük gösterişli evlerden pek bir şey kalmamakla birlikte bunların bazı örnekleri halen mevcuttur. Bunlar arsında, yedi kardeşler olarak bilinen evler, ahşap hatıllı kagir yapısı ve çıkmalarıyla bölgesel özellikler gösterirken, üstteki küçük dairesel pencereleriyle diğerlerinden ayrılırlar. Bunların dışında, tamamen yöresel özellikler gösteren ve bölgedeki diğer Rum yerleşimlerinde de görülen (Dündar, 2019) kapalı veya açık çıkmalı kagir ve ahşap bazı evlerde bulunmaktadır. Bazılarının tavanlarında hemen her dönem yaygın olan çıtalarla oluşturulan geometrik süslemelere yer verilirken, tavan eteklerinde, 19. yüzyıldan itibaren, daha çok gayrimüslim evlerinde görülen dekoratif konsol ve dış frizi gibi öğelere de yer verilmiştir.

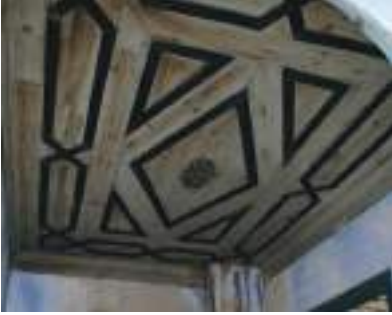
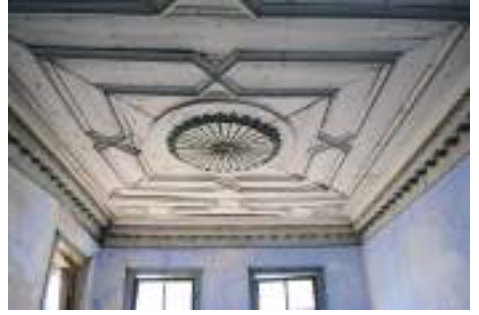
Res. 34: Evlerdeki tavan süslemelerinden görünüşler. (<https://www.facebook.com/Old-KoutaliEkinlik-Island-1379040828984973/>)

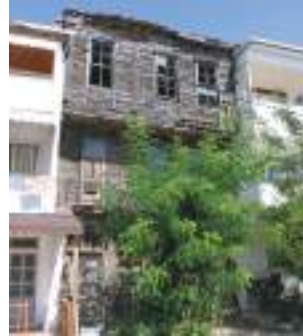
Res. 36: Üç katlı ahşap Rum evi.

Bunların dışında, hem sahilde hem de arka kısımlarda bazı eski evlere de rastlanılmaktadır. Bunlar arsında sahildeki üç katlı ahşap ev dikkat çekmektedir (Res. 36). İki yandan betonarme evlerle kuşatılan evin üçüncü katı öncekiler gibi çıkma yapmaktadır. İkinci katta da bir balkona yer verilmiştir. Giriş ve balkon kapıları bir kenara alınmış, pencerelerde alışık olunduğu üzere iç mekanlara göre cephelerde sıralanmıştır. Arka kısımlarda yer alan evler ise genellikle iki katlı olup kagir olarak inşa edilmişlerdir. Bunlarda giriş katları moloz taş, üst katlar tuğla şeklindedir. Tuğla bazen yığma duvar şeklinde bazen de ahşap karkas arasında dolgu olarak kullanılmıştır. Bazı evlerin üst katında ise tuğla yerine ahşaba yer verilmiştir (Res. 37). Ahşap olanların cephede çıkma yaptıkları, bazılarının önünde küçük balkonlara yer verildiği görülür. Kullanılan malzeme ve teknik bakımından 20. yüzyıl başlarına ait oldukları sanılan bu evlerden birinin kapısı üzerinde 1910 tarihi verilmiştir (Res. 38).
